RED DE SEGUIMIENTO DE MICROPLÁSTICOS EN RÍOS Y ZONAS COSTERAS MEDIANTE VOLUNTARIADO

2021-2023

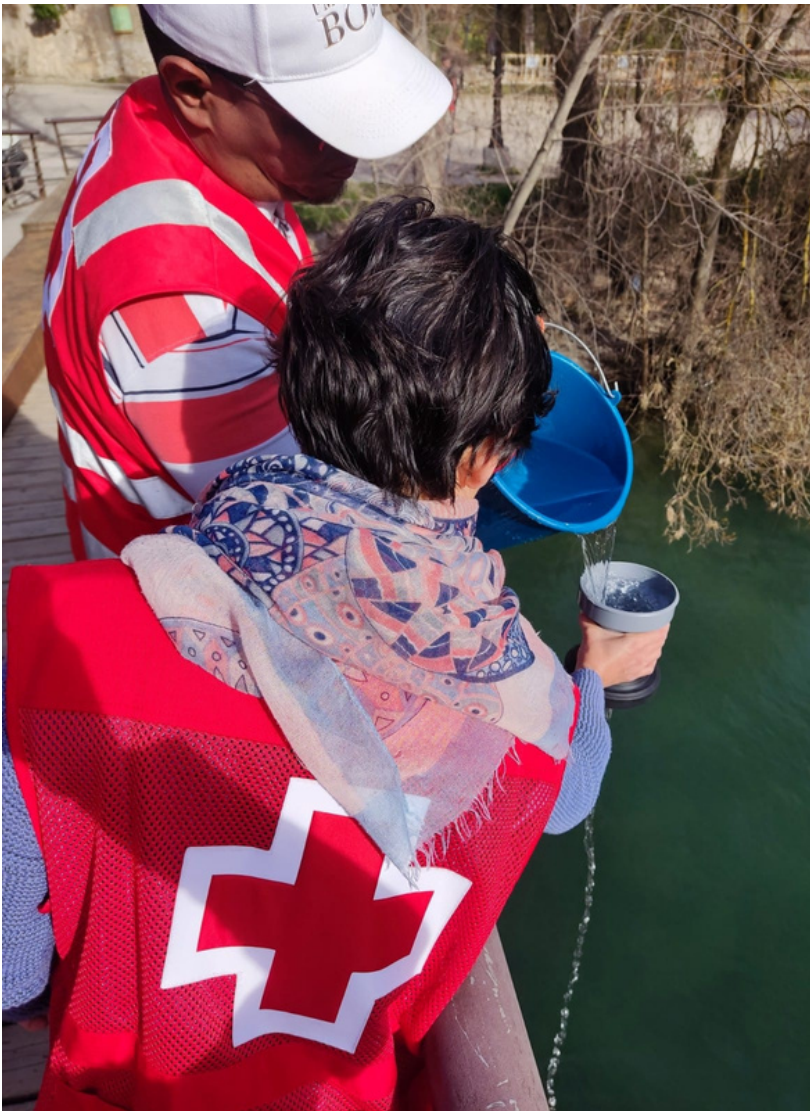
Kit de muestreo de kayaks

Para la realización del muestreo se han enviado por parte de HyT a las diferentes Comunidades Autónomas kits de muestreo para ríos, consistentes en un aparato filtrador (diseñado por HyT y específico para el análisis en ríos), una cuerda, dos pares de guantes, un cubo, un bote de agua oxigenada, un rotulador indeleble, dos filtros y dos botes, para la conservación de la muestra; y kits de muestreo para kayaks, diferenciándose de los anteriores en el aparato filtrador (diseñado por HyT y específico para el muestreo en kayaks), y sin la presencia de un cubo y los dos filtros, debido a que no son necesarios para este tipo de muestreo.

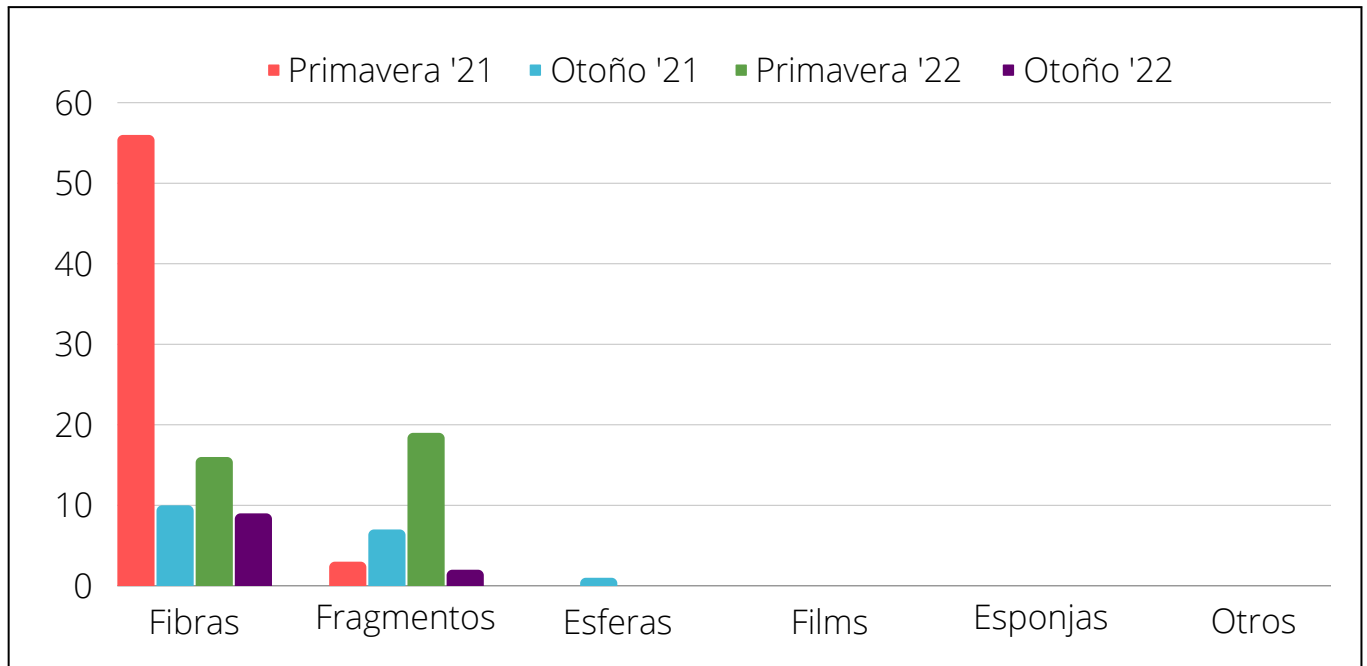
Muestra recogida en la dársena del Guadalquivir. Se observa como se han encontrado prácticamente la misma tipología de microplásticos en todos los muestreos. Se destaca la gran cantidad de microplásticos encontrada en una zona de nula corriente.

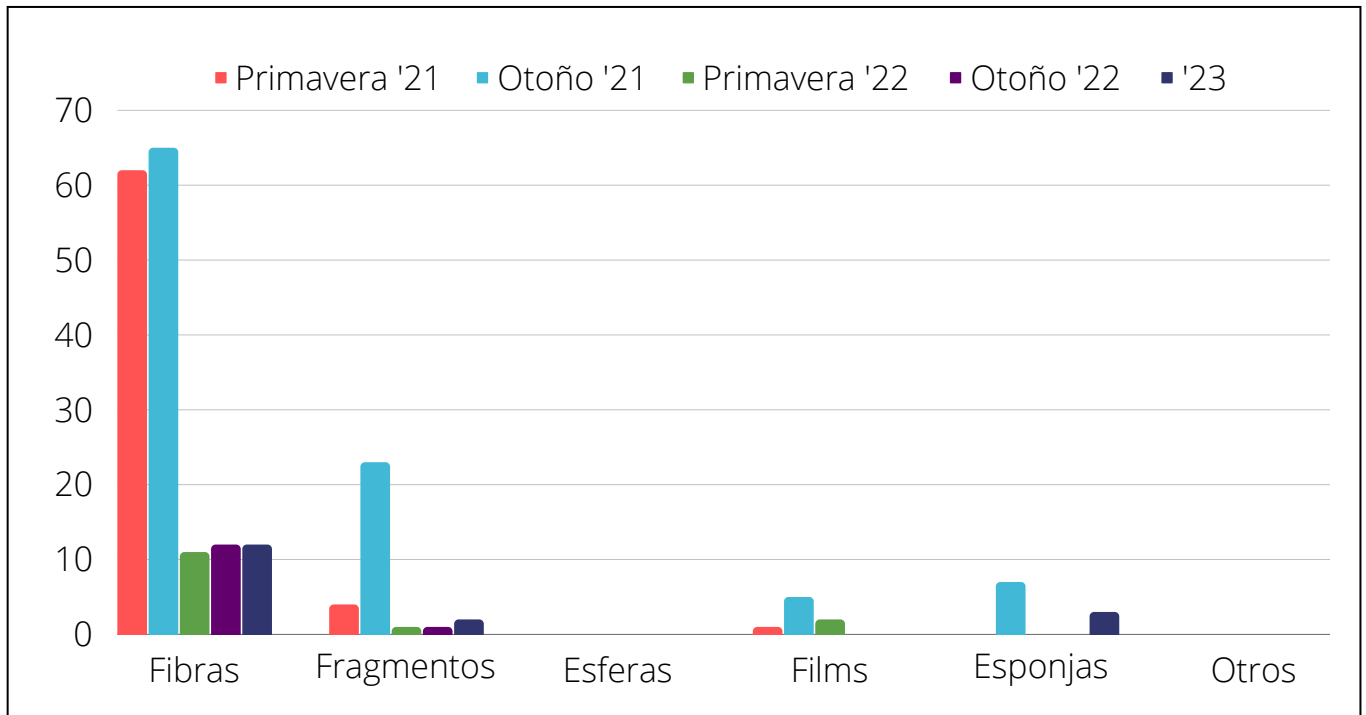
Fibras encontradas en la muestra de primavera de 2022

Presencia relevante de microplásticos, en especial fibras. Observamos una reducción del número de microplásticos a partir de 2022.

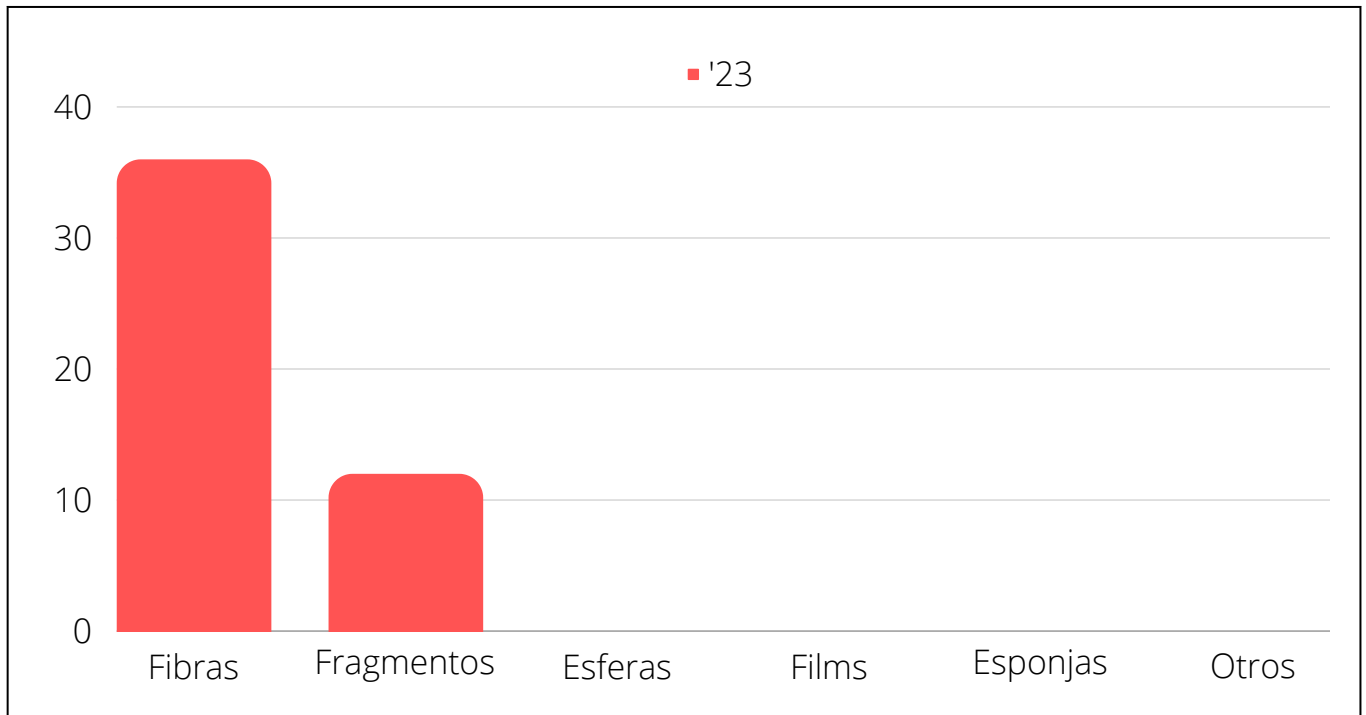
Fragmento identificado en la muestra

La cantidad de microplásticos identificada y su tipología es parecida en ambas muestras.

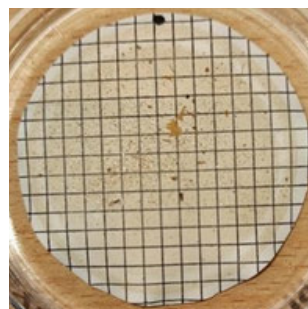
Otoño '21

Zona de recogida de la muestra entre puente y embarcadero. Se observan microplásticos en todos los muestreos, destacando la cantidad y tipo de elementos del muestreo de otoño de 2021.

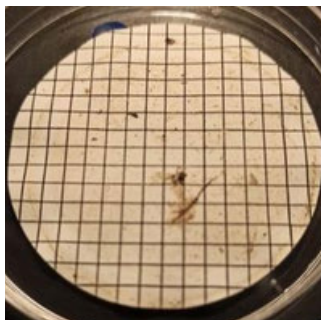
Primavera '21

Observamos presencia de fibras en todos los muestreos y de fragmentos en los de 2021. En la muestra de 2022 se han encontrado, además, elementos del tipo films y esponjas.

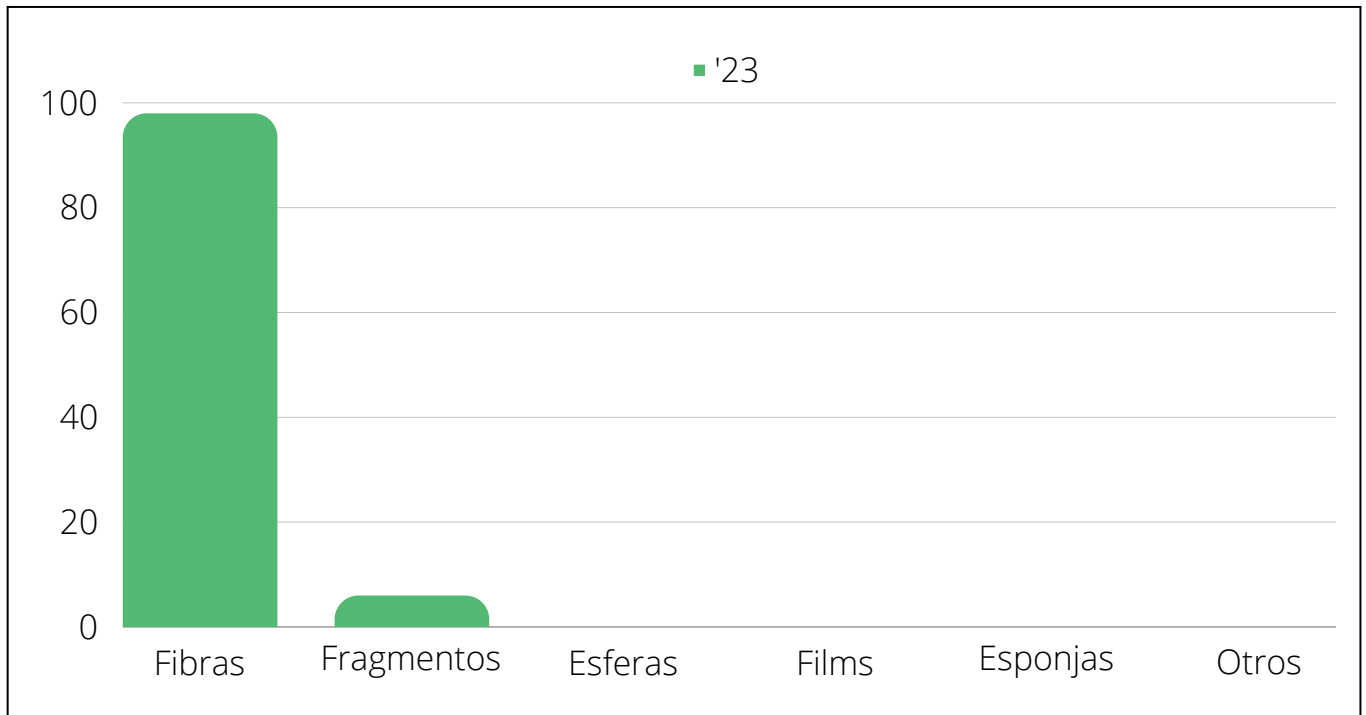
Primavera '23

Observamos gran cantidad de fibras y algunos fragmentos en la muestra.

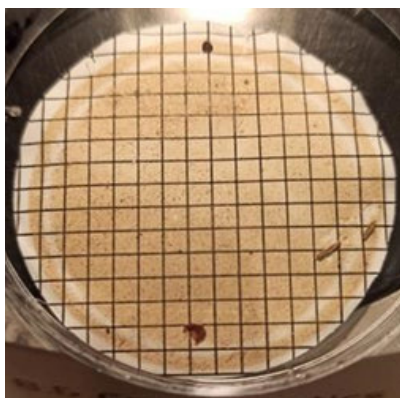
Muestra Primavera '21

Se observa presencia de microplásticos en todas las muestras. En la segunda de ellas la cantidad de fibras es mayor.

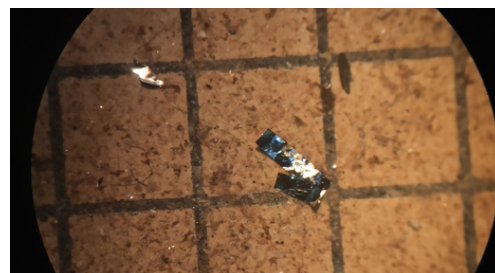
Elemento encontrado en la muestra de primavera de 2022

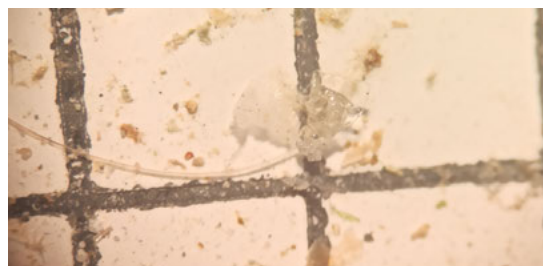
Elemento encontrado en la muestra de primavera de 2022

Zona de muestreo cercana a una presa. Se han encontrado microplásticos en todas las muestras. Se destaca la gran presencia de films en la muestra de primavera de 2022.

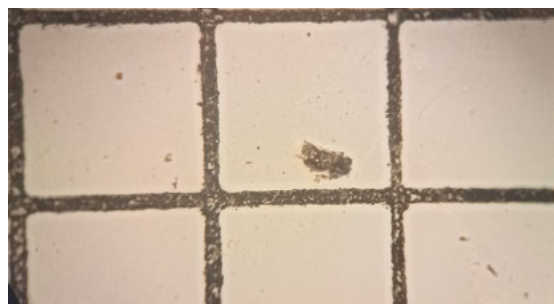
Elemento encontrado en la muestra de primavera de 2022

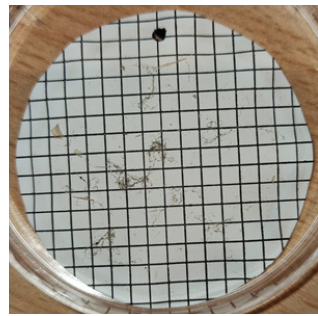
Otoño '21

Observamos mayor presencia de microplásticos y de tipología en el primer muestreo que en el segundo y en el tercero, donde solo se encuentran fibras. En el cuarto muestreo vuelven a aparecer una mayor tipología de microplásticos pero en muy poca cantidad.

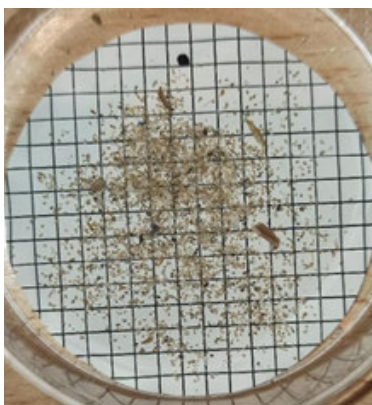
Muestra Otoño '21

Se han identificado fibras y fragmentos en las muestras de otoño, y solo fibras en la de primavera.

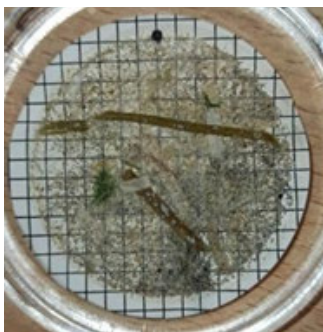
Primavera '21

Se observa un patrón de microplásticos parecido en las dos primeras muestras. En la tercera muestra, la cantidad de microplásticos encontrados ha disminuido notablemente, donde puede haber influido la dificultad de visualización, ya que la muestra contenía mucha arena. Sin embargo, en la cuarta muestra también se han encontrado un umero reducido de microplásticos.

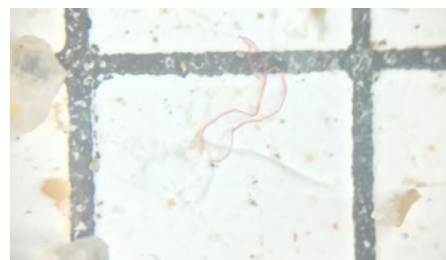
Elementos encontrados en la muestra de primavera de 2022

La cantidad de fibras y fragmentos encontradas en las dos primeras muestras es parecida. En la segunda de ella también se han identificado esponjas. Resalta la gran cantidad de fibras encontradas en el tercer muestreo en contraste con el cuarto, donde se han encontrado solo 3 fibras.

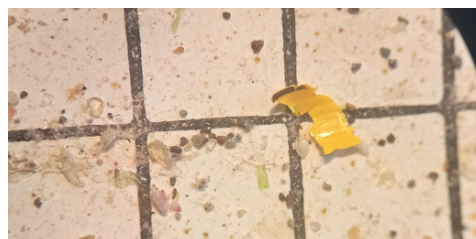
Elemento encontrado en la muestra de primavera de 2022.

Observamos gran cantidad de microplásticos en casi todas las muestras. Destaca el gran número de fragmentos encontrada en la última muestra.

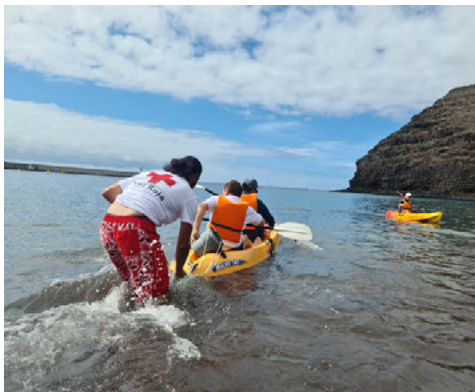
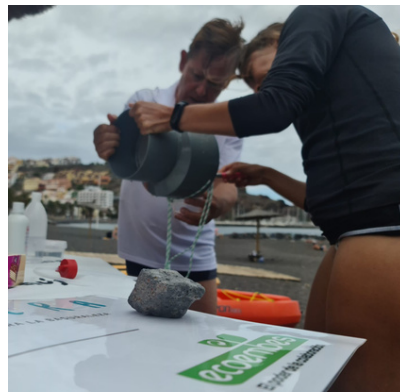
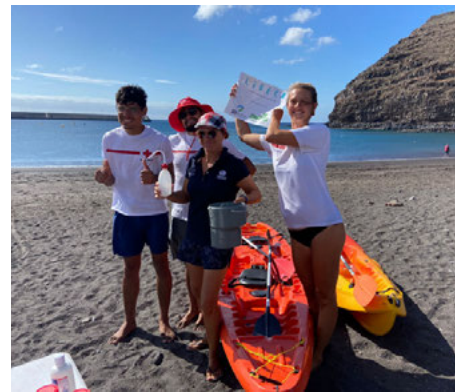
Imágenes de los muestreos

Primavera '22	Otoño '22
Fibras	20	1
Fragmentos	3	
Esferas		
Films	1	1
Esponjas		
Otros

Se ha encontrado una cantidad de microplásticos parecida en todas las muestras. Las fibras están presente en las cuatro muestras. La última muestra presenta una menor cantidad de microplásticos.

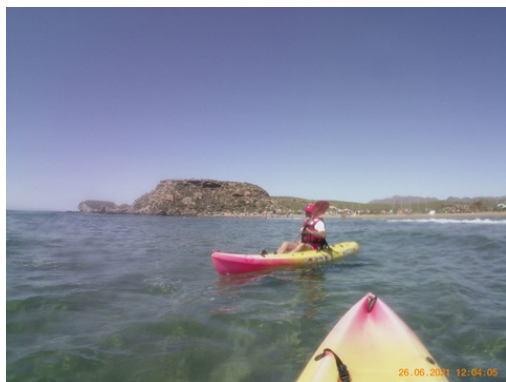
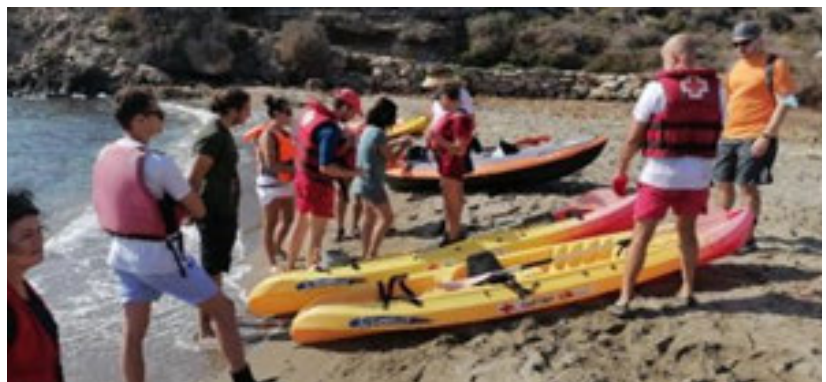
Imágenes de los muestreos

Primavera '21	Otoño '21
Fibras	15	8
Fragmentos	3	2
Esferas		
Films		
Esponjas	2	
Otros
